## 社会福祉法人名古屋市総合リハビリテーション事業団

## 導入機器の概要

機器名	シルエット見守りセンサ
機器メーカー	キング通信工業株式会社

### あらかじめ設定した見守りエリア内で 利用者の動きに応じ離床等を検知・通知

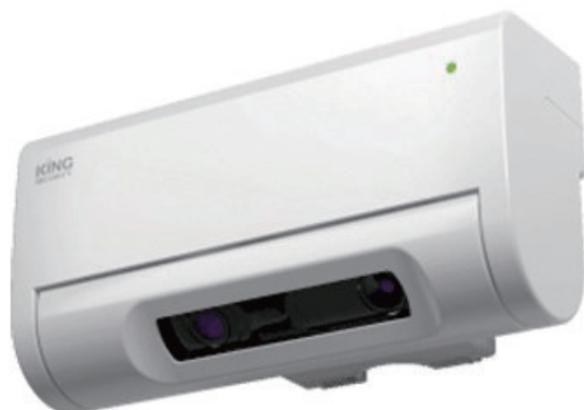
センサ本体

無線（有線）LAN環境を構築し、利用者の部屋にセンサを設置することで、あらかじめ設定した見守りエリア内での利用者の動きに応じて、はみ出し・起き上がり・離床等を検知して通知する。

検知された情報はスマートフォン、タブレット等の見守りモニタ用端末で受信する。見守りモニタ用端末からはシルエット画像が確認できるほか、検知前後のシルエット動画履歴を後から確認することも可能。また赤外線カメラなので暗い中でも見え、センサ固定用ブラケットによりセンサの移動も簡単に可能。

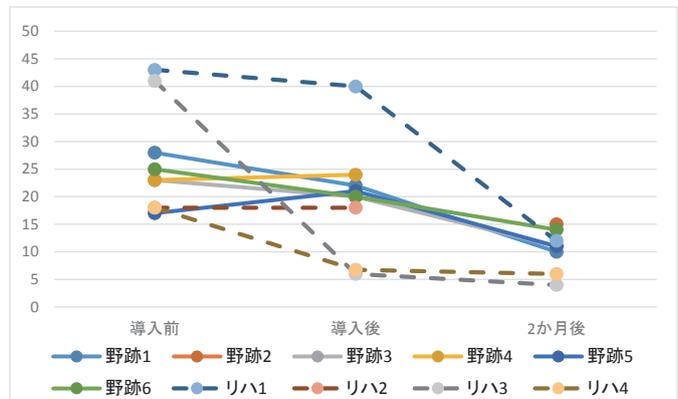
図1 訪室回数の変化

訪室回数とシルエット見守りセンサの画面確認回数について、導入前後と8週目で比較したところ、導入前と8週目、導入後と8週目の間に統計的有意差が認められた（図1）。

画面確認回数には有意差は認められなかった。

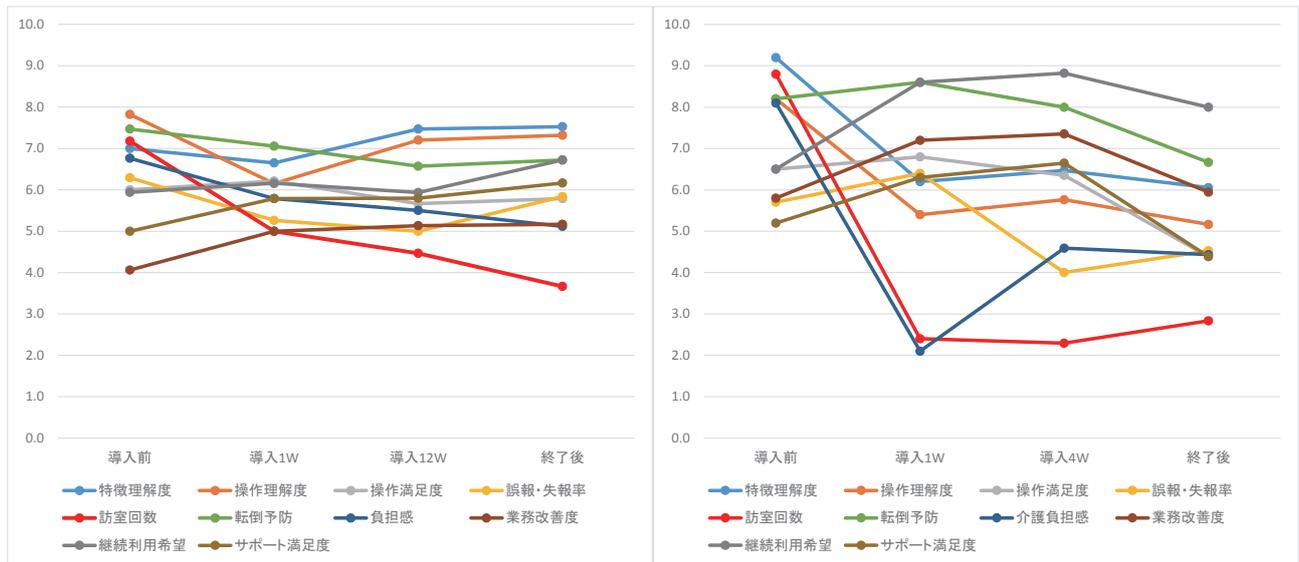
図2 なごやかハウス野跡（左）とリハビリセンター（右）の介護者アンケート結果

機器導入後、訪室回数・介護負担感が減少したとの回答が多かったが、リハビリセンターでは利用経験が無かったため、初期は操作・設定ミスによる誤報・失報が多かった。その後、リハビリセンターでは行動の把握が必要な利用者のモニターの利用が進み、訪室回数の大幅な減少や業務改善度の向上につながったと考えられる。ワークショップ等では情報共有、訪室回数低減による利用者・職員の負担軽減、リスクアセスメント等に有効とされた。

既存のセンサは構造が単純なため、特徴や操作方法の理解度が高かった。シルエット見守りセンサに関しては、なごやかハウス野跡では前年度も導入経験があり、複数名マニュアルを熟読した職員がいるため、機器理解が早期に進んだが、慣れとともに機器に対する不満が出た可能性もある。リハビリセンターでは使用経験がなく、操作に習熟した職員が少なかったことで、操作の理解が進まなかったこと、ネットワークの不具合で動作が不安定だったことが操作満足度の低下につながったと思われる。

ワークショップ等での職員のコメントに「画像が確認できることが大きい」「今、これがなくなると不安になる」とあり、利便性や安心感の向上が継続利用の希望につながっていると考えられる。タブレット操作等が苦手で、機器利用に消極的な職員も一定数存在しており、操作性を向上する工夫も必要である。
